Inventário de Proteção do Acervo Cultural

2010 – EXERCÍCIO 2012

INVENTÁRIO DE PROTEÇÃO DO ACERVO CULTURAL
ESTRUTURAS ARQUITETÔNICAS E URBANÍSTICAS (BI)

Residência Fazenda Lajeado

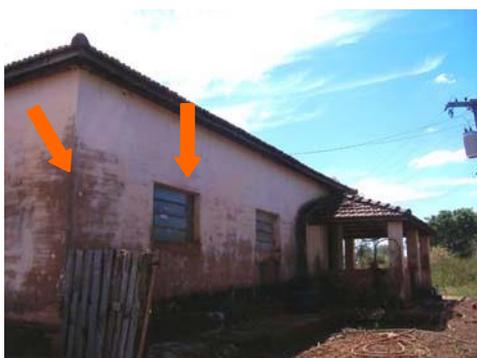
Foto 04- Fachada frontal – detalhe do desprendimento da pintura e substituição do fechamento das janelas.

A edificação mantém a integridade estrutural. Porém apresenta desgaste da pintura, interna e externamente, desprendimento do reboco deixando os tijolos aparente.

Para melhor conservação e manutenção o imóvel necessita de reparo na alvenaria e pintura.

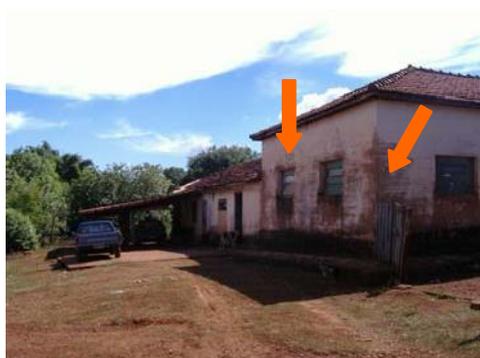
Foto 05- Fachada lateral esquerda - detalhe desprendimento da pintura e substituição do fechamento das janelas.

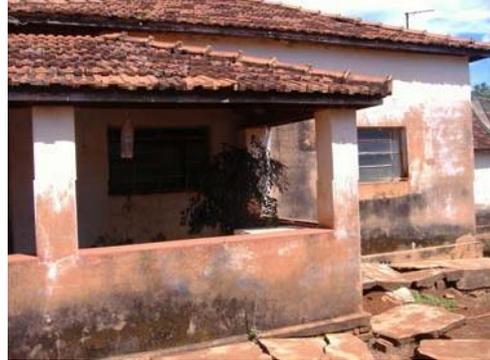
Foto 07- Detalhes: piso do entorno da casa, musgo em decorrência da infiltração por capilaridade, desprendimento da pintura e substituição da cobertura para telha plana.
Município de Itapagipe - MG
Raquel Córdova Christóforo, abril/ 2010

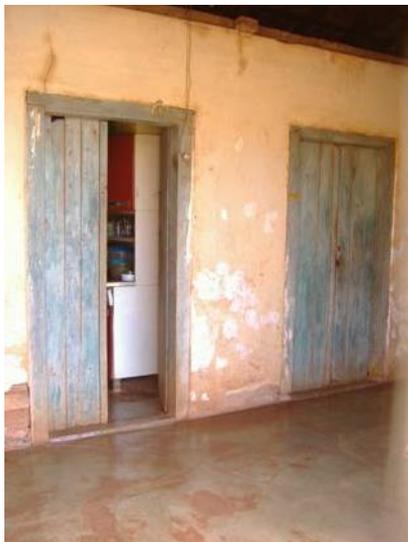
Foto 08- Detalhes: portas internas (originais) com desprendimento da pintura e alvenaria com desprendimento do reboco e pintura. Piso cimentado liso com manchas e sujidades.
Município de Itapagipe - MG
Raquel Córdova Christóforo, abril/ 2010

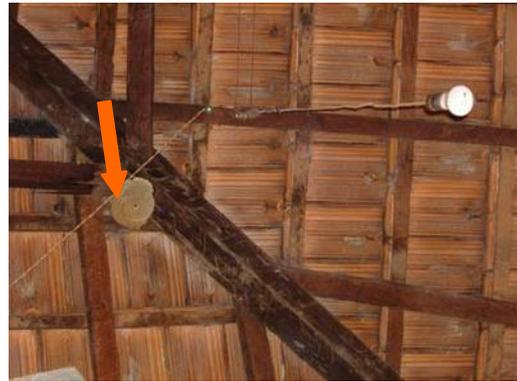
Foto 09- Engradamento do telhado e telhas, detalhe de casa de marimbondo.
Município de Itapagipe - MG
Raquel Córdova Christóforo, abril/ 2010

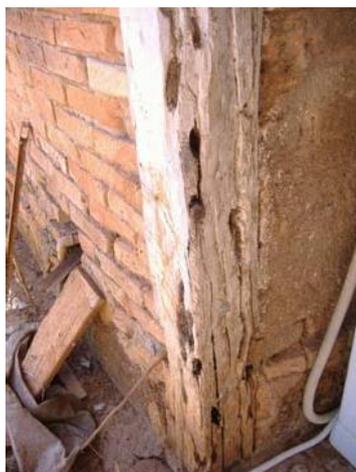
Foto 06- Detalhe do esteio com ataque de xilófagos.
Município de Itapagipe - MG
Raquel Córdova Christófaro, abril/ 2010

Marcos, portas e janelas apresentam desprendimento da pintura e ataque de xilófagos. As paredes externas e internas apresentam desprendimento do reboco e da pintura.

Para melhor conservação e manutenção o imóvel necessita de reparo na alvenaria e pintura.

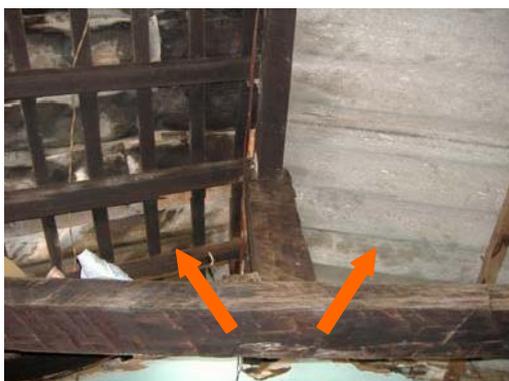
Foto 06- Detalhe da cobertura da cozinha, substituição da telha.
Município de Itapagipe - MG
Raquel Córdova Christófaro, abril/ 2010

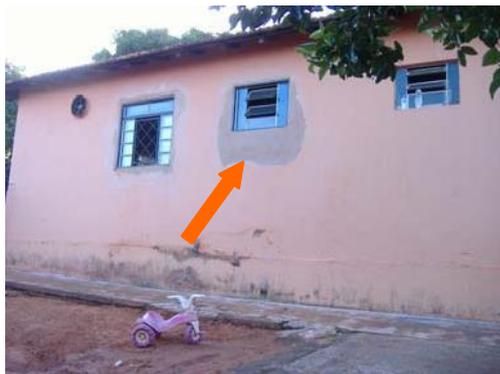
Foto 06- Fachada posterior – detalhe substituição das esquadrias e diminuição dos vãos.
Município de Itapagipe - MG
Raquel Córdova Christóforo, abril/ 2010

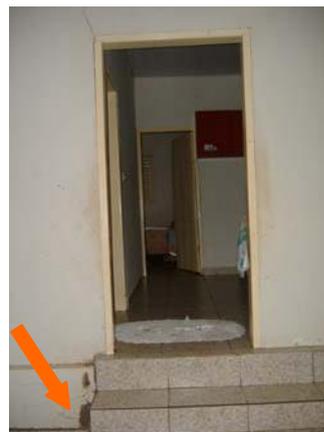
Foto 07- Detalhe do piso cerâmico, desprendimento do reboco e trincas na pintura.
Município de Itapagipe - MG
Raquel Córdova Christóforo, abril/ 2010

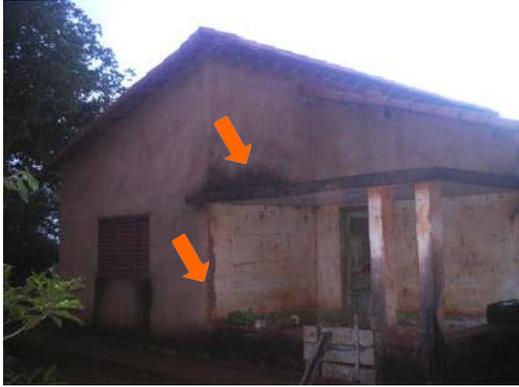
Foto 03- Detalhe da fachada frontal, desprendimento da pintura, manchas e sujidades.
Município de Itapagipe - MG
Raquel Córdova Christóforo, abril/ 2010

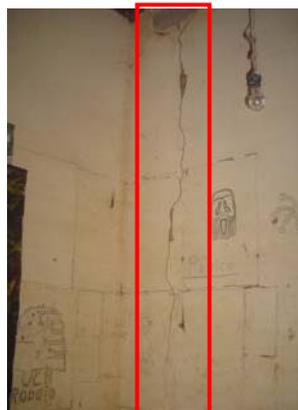
Foto 10- Detalhe da parede interna apresentando manchas e trincas.
Município de Itapagipe - MG
Raquel Córdova Christófaro, abril/ 2010

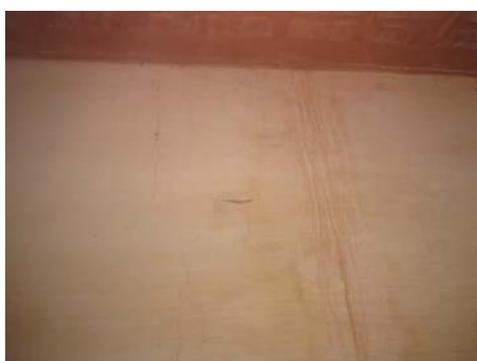
Foto 11- Detalhe da parede com mancha provocada pela infiltração de água de chuva.
Município de Itapagipe - MG
Raquel Córdova Christófaro, abril/ 2010

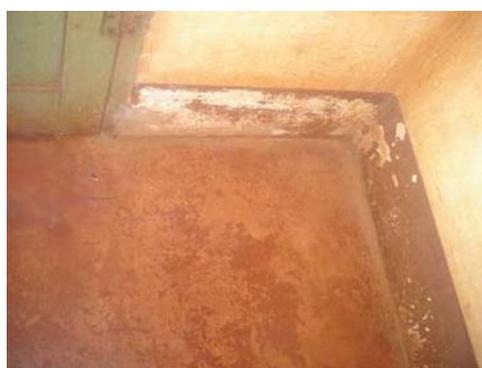
Foto 12- Detalhe do piso e rodapé com a pintura descascada.
Município de Itapagipe - MG
Raquel Córdova Christófaro, abril/ 2010

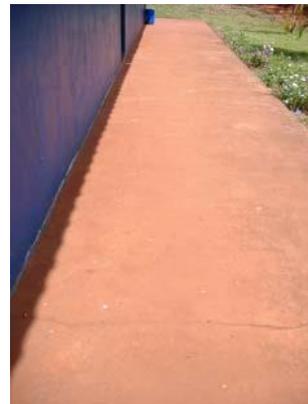
Foto 25- Piso externo às salas de aula, segunda edificação, apresentando trinca.
Município de Itapagipe - MG
Raquel Córdova Christófaro, abril/ 2010

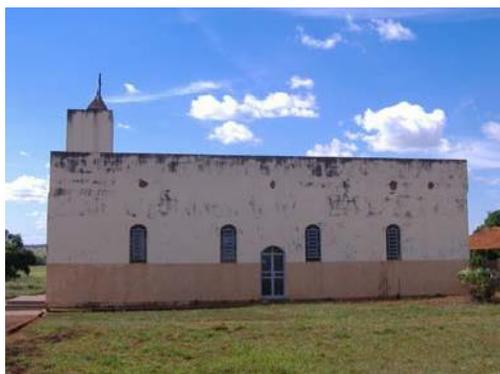
Foto 04- Fachada lateral esquerda, detalhe do desprendimento da pintura e manchas causadas por umidade.

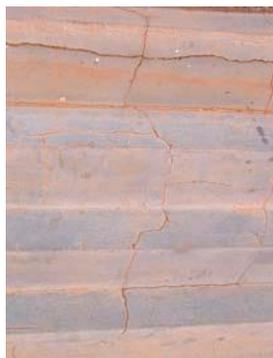
Foto 06- Detalhe do piso da escada de acesso à igreja apresentando trincas e desgaste da pintura.

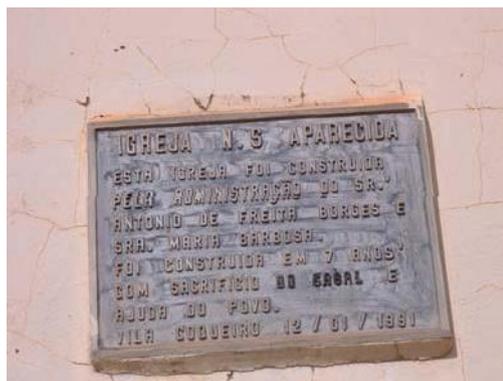
Foto 07- Placa instalada na fachada frontal, detalhe da trinca e conseqüente desprendimento da pintura.
