Inventário de Proteção do Acervo Cultural

2010 – EXERCÍCIO 2012

INVENTÁRIO DE PROTEÇÃO DO ACERVO CULTURAL
ESTRUTURAS ARQUITETÔNICAS E URBANÍSTICAS (BI)

Residência Fazenda Lajeado

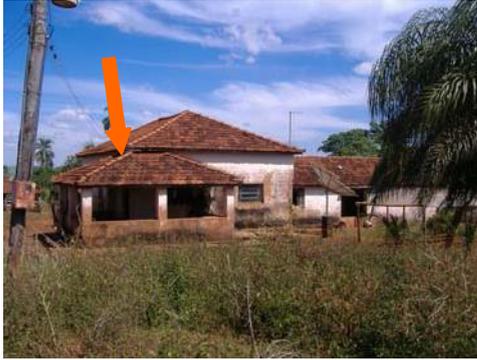
Foto 06- Fachada lateral direita – detalhe da varanda construída há, aproximadamente, 15 anos.
Município de Itapagipe - MG
Raquel Córdova Christóforo, abril/ 2010

A casa não passou, até a presente data, por modificações significativas. A proprietária construiu a varanda frontal e substituiu as telhas da cobertura há, aproximadamente, 15 anos.

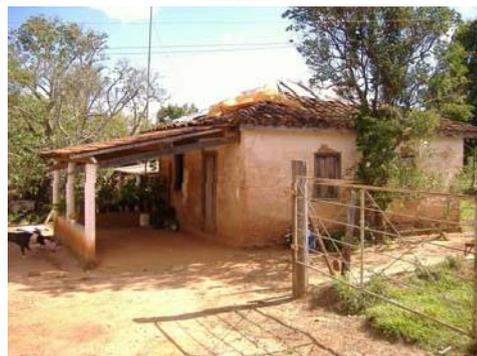
Foto 02- Fachada lateral direita, detalhe da varanda
construída há cinco anos.
Município de Itapagipe - MG
Raquel Córdova Christófaros, abril/ 2010

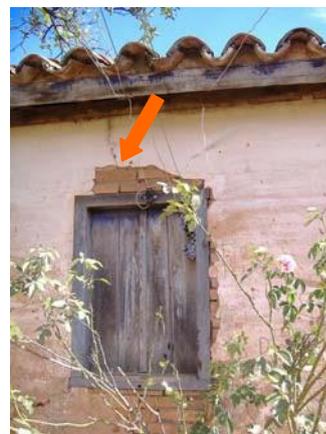
Foto 05- Detalhe despreendimento do reboco e da pintura.
Município de Itapagipe - MG
Raquel Córdova Christófaro, abril/ 2010

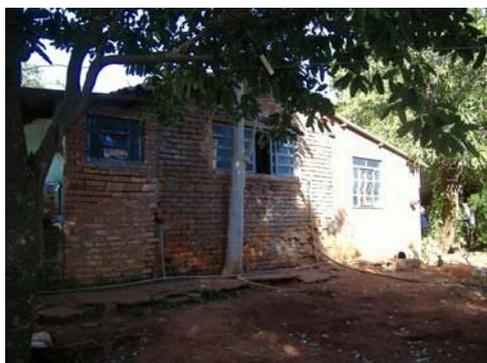
Foto 04- Fachada posterior – janelas comesquadria metálica e vidro.
Município de Itapagipe - MG
Raquel Córdova Christófaro, abril/ 2010

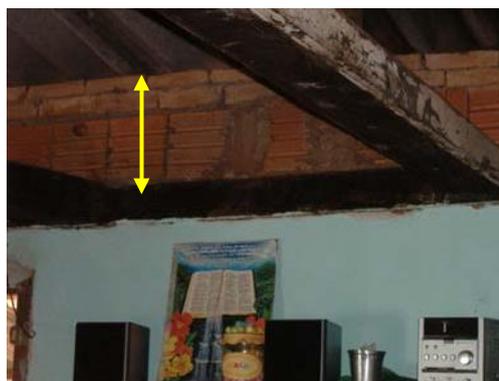
Foto 07- Detalhe do aumento da alvenaria para construção da varanda na fachada lateral direita.
Município de Itapagipe - MG
Raquel Córdova Christófaro, abril/ 2010

Há 45 anos houve modificações da residência, a saber: o piso da cozinha foi substituído por cerâmica, a despensa e a varanda foram construídas, a parede da cozinha na fachada lateral direita aumentou para que a varanda pudesse ser coberta, e essa parte do telhado foi substituído por telha amianto (FOTO 06 e 07).

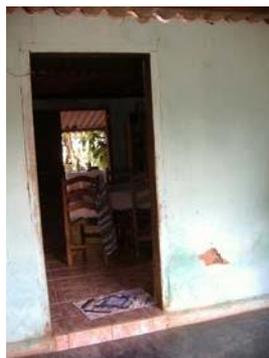
Foto 09- Vista da porta da cozinha, detalhe do piso e desprendimento do reboco.
Município de Itapagipe - MG
Raquel Córdova Christófaro, abril/ 2010

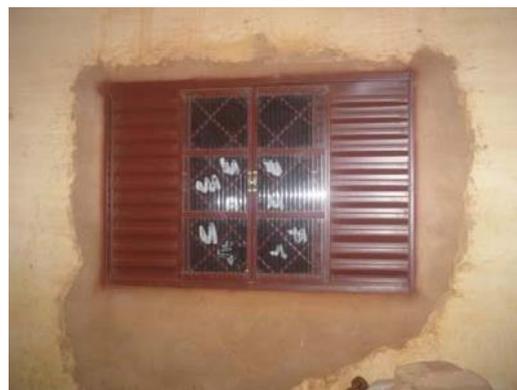
Foto 08- Detalhe da janela e a nova esquadria metálica.
Município de Itapagipe - MG
Raquel Córdova Christóforo, abril/ 2010

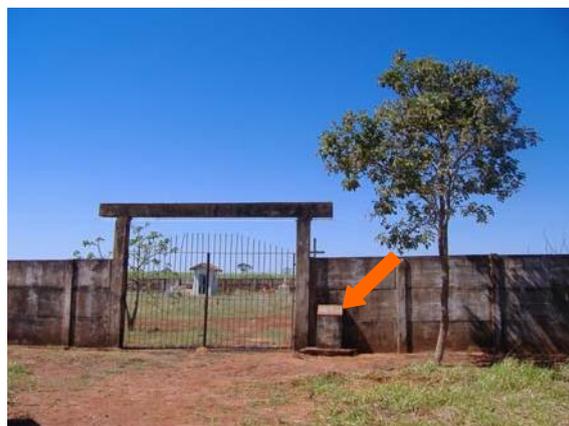
Foto 01- Vista do portal de entrada do cemitério. A seta indica o local de instalação da placa de inauguração.

O terreno do Cemitério Vila Coqueiros está com muito mato. O portão de entrada esta em péssimo estado de conservação, apresenta desprendimento da pintura e oxidação. A placa do cemitério está oxidada e com sujidade devido às intempéries.

Para melhor conservação e manutenção do cemitério é preciso manter o serviço de capina periodicamente e o portão de acesso deve ser tratado primeiro com o zarcão para proteger contra as intempéries e depois pintado com tinta acrílica.

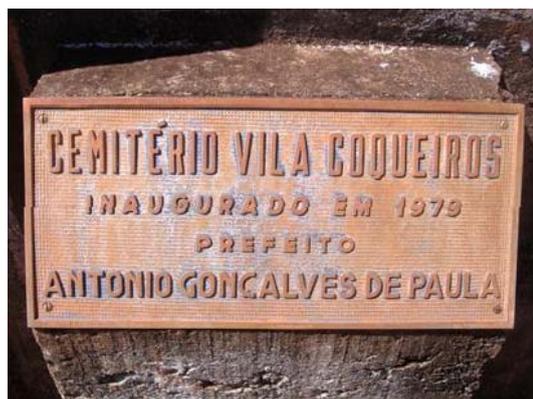
Foto 04- Detalhe da placa de inauguração do cemitério.
Município de Itapagipe - MG
Raquel Córdova Christófaro, abril/2010

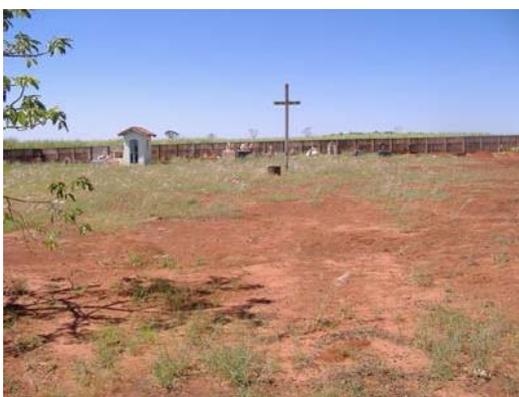
Foto 05- Vista do interior do cemitério.
Município de Itapagipe - MG
Raquel Córdova Christófaro, abril/2010

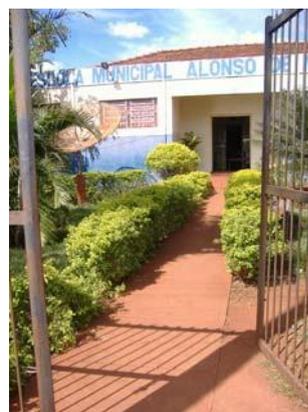
Foto 02- Detalhe do piso e portão de acesso a escola.
Município de Itapagipe - MG
Raquel Córdova Christófaro, abril/ 2010

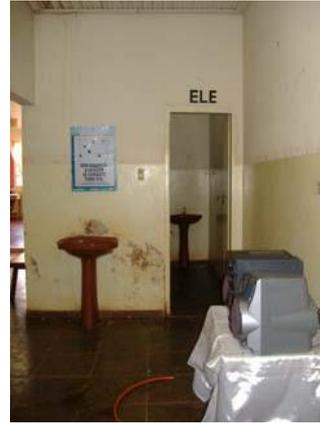
Foto 11- Detalhe do acesso ao banheiro masculino, desgaste da pintura.
Município de Itapagipe - MG
Raquel Córdova Christófaro, abril/ 2010

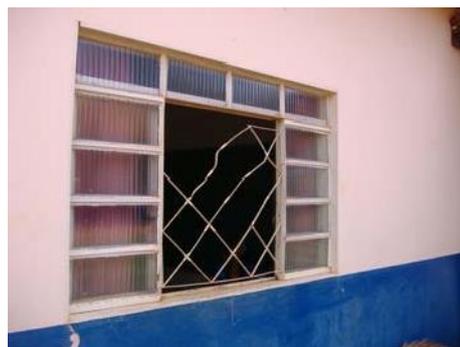
Foto 17- Detalhe da grade da janela da cozinha.
Município de Itapagipe - MG
Raquel Córdova Christófaro, abril/ 2010

A grade de ferro da janela da cozinha esta quebrada (FOTO 17) As paredes externas e internas apresentam desprendimento da pintura e do reboco.

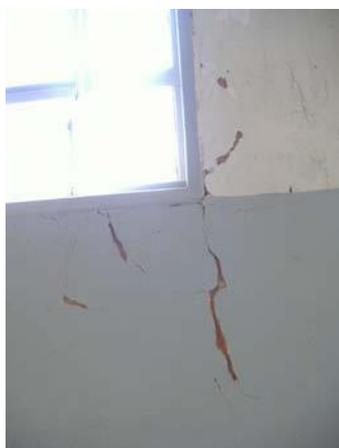
Foto 14- Desprendimento da pintura e do reboco interno.
Município de Itapagipe - MG
Raquel Córdova Christóforo, abril/ 2010

A edificação mantém a integridade estrutural. Porém apresenta desgaste da pintura e trinca, interna e externamente e desprendimento do reboco deixando os tijolos aparente.

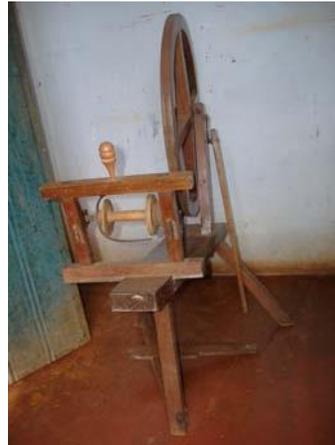
Foto 02- Detalhe da peça que liga o pedal à roda quebrado.
Município de Itapagipe - MG
Raquel Córdova Christófaro, abril/ 2010

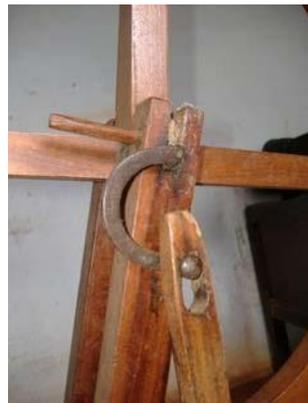
Foto 04- Detalhe do sistema que liga a roda no pedal.
Município de Itapagipe - MG
Raquel Córdova Christófaro, abril/ 2010

O bem encontra em excelente estado de conservação. O móvel apresenta desgaste da madeira e elementos faltantes como à ligação do pedal com a roda (FOTO 04).
