DOSSIÊ DE TOMBAMENTO (CP)

*Conjunto Paisagístico
do Córrego Lageado*

MUNICÍPIO DE ITAPAGIPE | MG

DOSSIÊ DE TOMBAMENTO DE CONJUNTO PAISAGÍSTICO

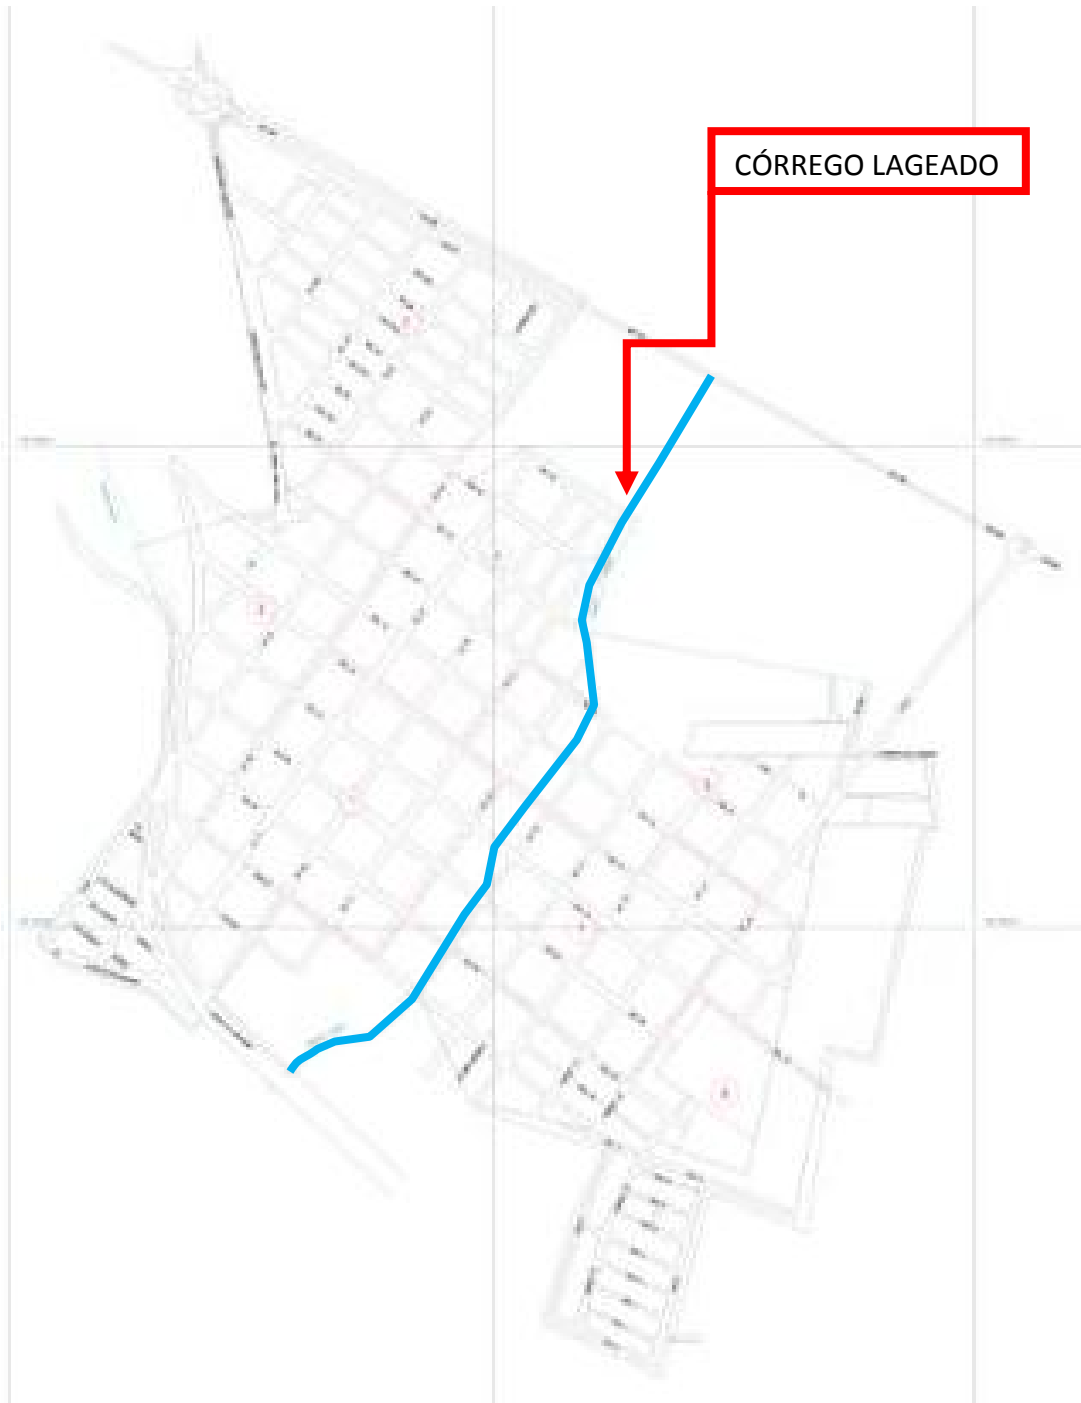
PLANTA DA CIDADE DE ITAPAGIPE COM O DESENHO DO CÓRREGO DO LAGEADO
SEM ESCALA
BASE CADASTRAL DO IBGE, 2010.

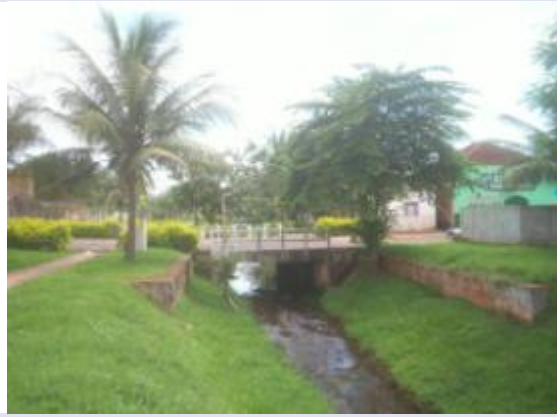
Foto 02- Córrego Lageado Calha fluvial Perímetro Urbano. Município de Itapagipe - MG Adriano Breguncci Pontello

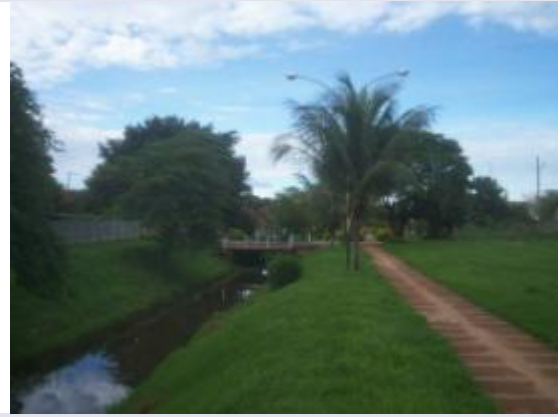
Foto 03- Córrego Lageado - Calha fluvial, foto tirada da montante, vista da passarela, ponte e muro. Perímetro Urbano. Município de Itapagipe - MG. Adriano Breguncci Pontello

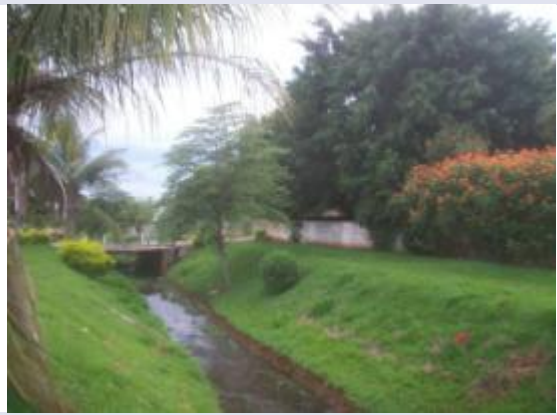
Foto 04- Margem do Córrego Lageado, sua calha e ponte e margem florida. - Perímetro Urbano. Município de Itapagipe - MG Adriano Breguncci Pontello

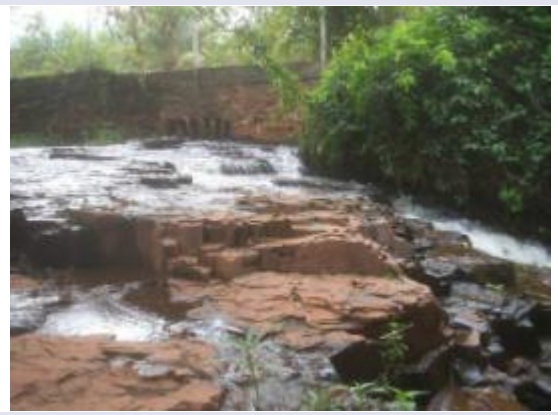
Foto 05- Leito natural do Córrego Lageado. Corredeiras. Muro de interferência natural na margem. Ponto sem canalização da calha - Perímetro Urbano. Município de Itapagipe - MG Adriano Breguncci Pontello

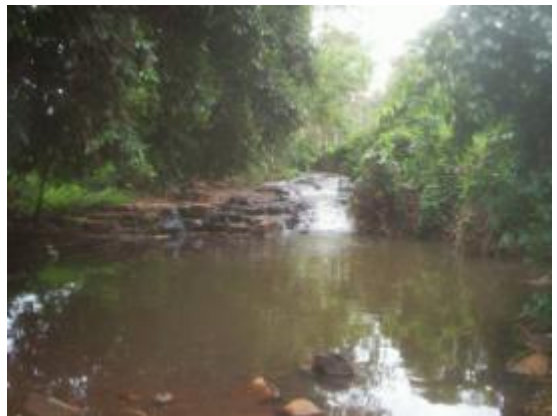
Foto 06- Leito natural do Córrego Lageado. Lago. Ponto sem canalização da calha - Perímetro Urbano. Município de Itapagipe MG. Adriano Breguncci Pontello.

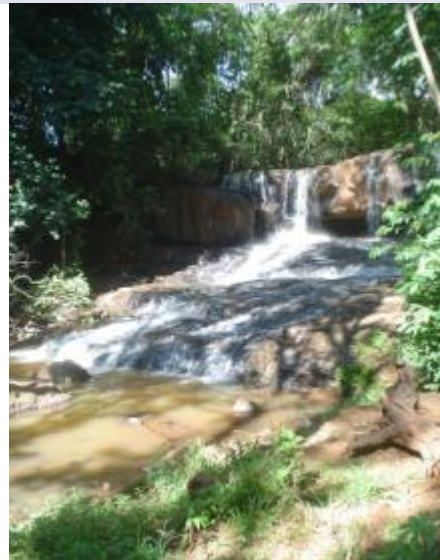
Foto 07- Leito natural do Córrego Lageado. Cachoeira do Lajão - Zona Rural. Município de Itapagipe MG. Adriano Breguncci Pontello.

Faz-se necessário ressaltar, ainda, a importância da Cachoeira do Lajão ao Conjunto Paisagístico do Córrego Lageado pela sua estrutura e potencial utilização de lazer pelos habitantes de Itapagipe, fazendo-se, porém, ressalva em relação ao seu mau estado de conservação. Até meados da década de 1990 o espaço foi bastante utilizado para a prática de esportes, encontros e lazer, estando, hoje, bastante degradado em suas estruturas e sem cuidados. Todavia deve ser reconhecido como área de grande potencial de lazer e atração turística para a cidade, uma vez que já possui infra-estrutura de mesas e coberturas de abrigo do sol, bem como por se tratar de uma cachoeira com um entorno bastante arborizado, com águas claras e sem grandes profundidades e/ou quedas d'água. De fato, esta é uma área de beleza natural propícia ao lazer. Sendo constantemente visitada por banhistas e apreciadores da natureza. No entanto deve sofrer modificações estruturais para se tornar uma área de uso doméstico e/ou de uso restritivo. Sugere-se estruturar o local com um projeto arquitetônico/paisagístico/turístico para uma visita segura e prazerosa dos cidadãos e turistas em geral.

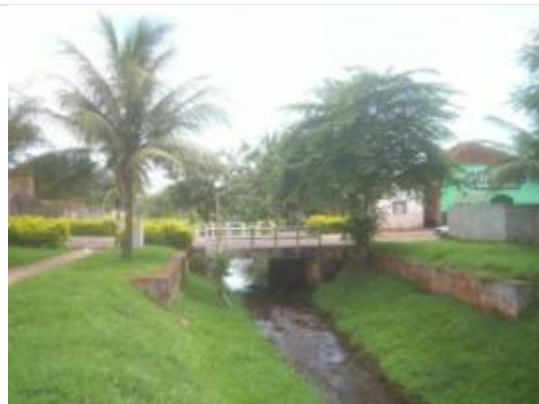
Foto 02. Vista do Perímetro Urbano na seção de reestruturação do Córrego Lageado. Área Urbana, Município de Itapagipe – MG Adriano B. Pontello

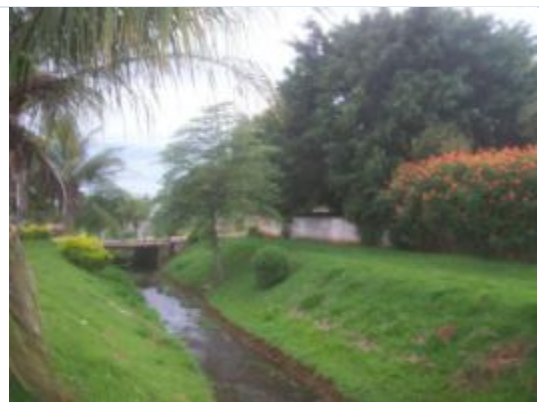
Foto 03. Vista do Córrego Lageado e suas margens esquerda e direita. Área Urbana, Município de Itapagipe – MG Adriano B. Pontello

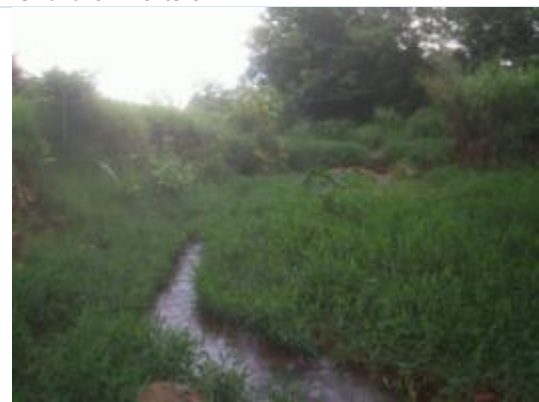
Foto 04. Vista da passarela e do plano paisagístico das margens. Área Urbana, Município de Itapagipe – MG Adriano B. Pontello

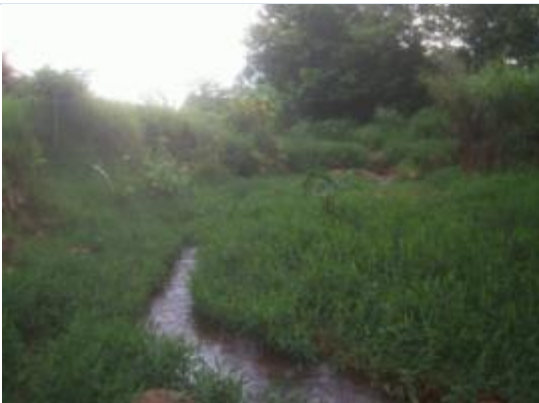
Foto 05. Vista frontal do fim do projeto de reestruturação das margens do Lageado. Área Urbana, Município de Itapagipe – MG Adriano B. Pontello

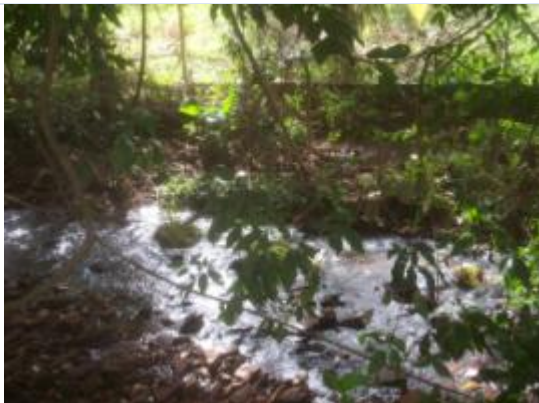
Foto 06. Vista do curso natural na margem direita do Lageado. Área Urbana, Município de Itapagipe – MG Adriano B. Pontello

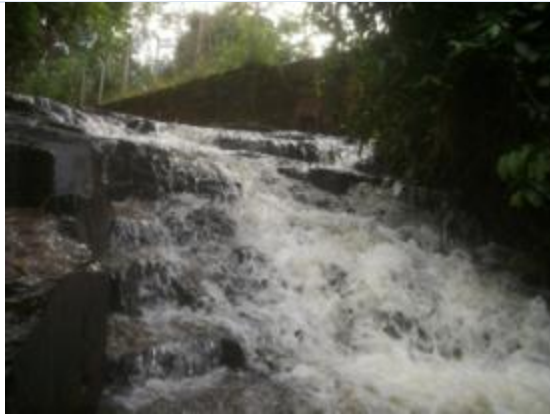
Foto 07. Vista da corredeira do Lageado e de um muro de pedras na margem esquerda correspondente a invasão do leito do Córrego. Área Urbana, Município de Itapagipe - MG Adriano B. Pontello

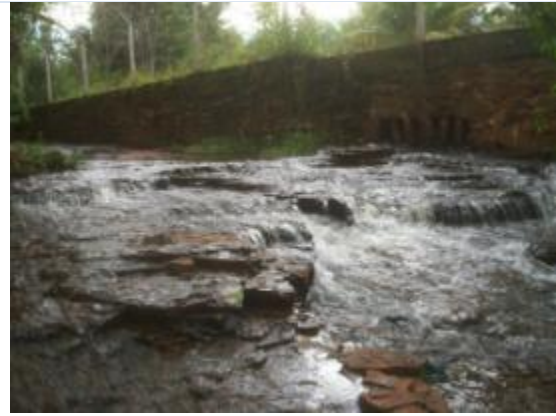
Foto 08. Vista da primeira queda d' água do Lageado. Área Urbana, Município de Itapagipe – MG Adriano B. Pontello

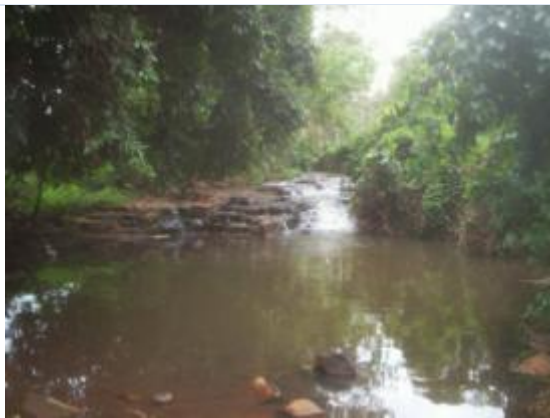
Foto 09. Vista da queda d' água ao fundo e do lago Lageado. Área Urbana, Município de Itapagipe – MG Adriano B. Pontello

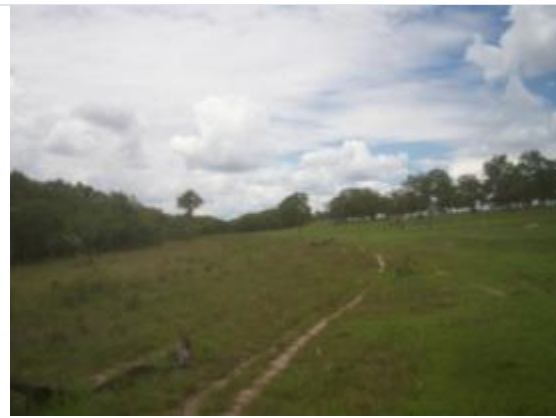
Foto 10. Vista da área de recarga do Lageado Área Rural, Município de Itapagipe – MG Adriano B. Pontello

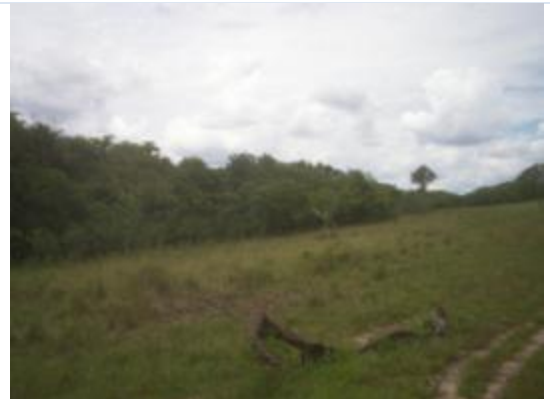
Foto 11. Vista da vegetação ciliar do Lageado Área Rural, Município de Itapagipe – MG Adriano B. Pontello

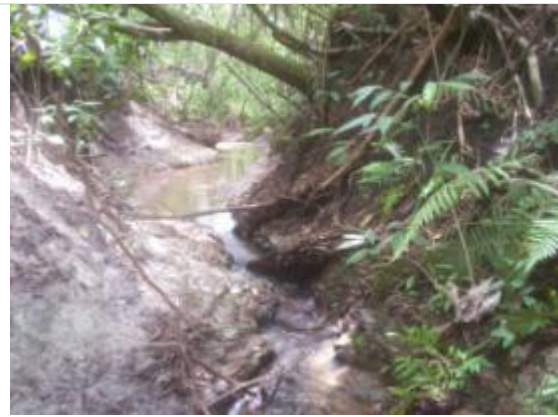
Foto 14. Vista da área de recuperação natural da vegetação ciliar. *Área Rural, Município de Itapagipe – MG Adriano B. Pontello*

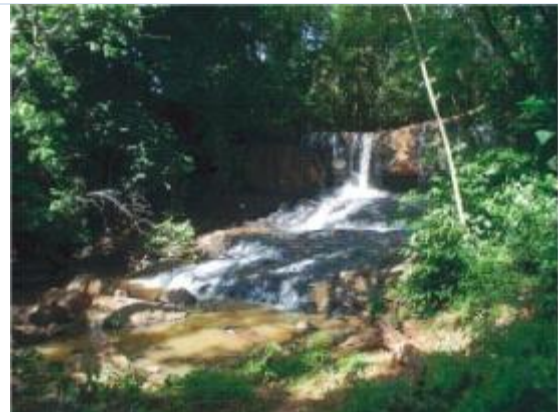
Foto18. Vista da barragem para recomposição natural do leito do Córrego. *Área Rural, Município de Itapagipe – MG Adriano B. Pontello*
